**St. Marien, Bergen auf Rügen
Notsicherung der Wandmalereien, Querhaus Südwand 2005/2006**

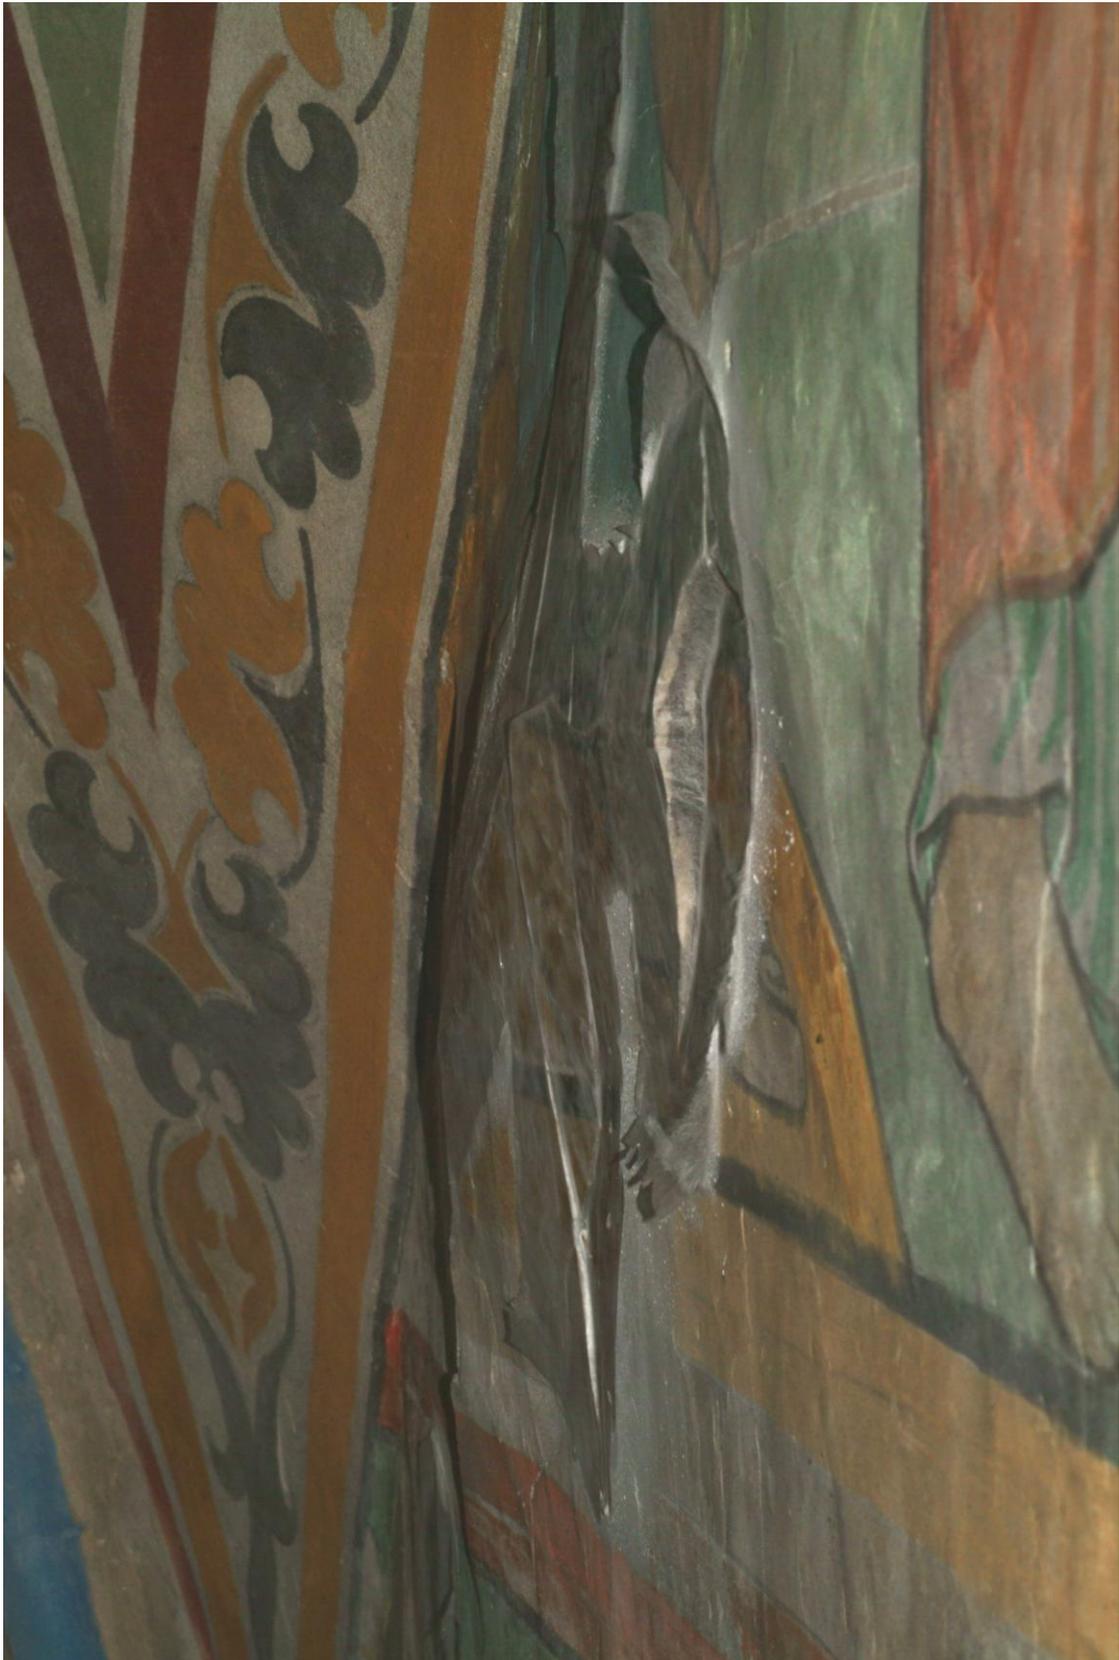
Erste Sicherung der Putzblase mit Japanpapier
Von der Anfang 2005 für das Klimamonitoring an der Westwand des Südquerhauses
aufgestellten Rüstung aus wurde in der Wandmalerei an der benachbarten Südwand in etwa

10m Höhe eine große Putzblase entdeckt. Der bemalte Putz hatte sich hier bis zu 4 cm vom Mauerwerk abgelöst und war akut absturzgefährdet. Nachdem auch dieser Bereich für eine Notsicherung eingerüstet worden war, konnte die unmittelbare Verlustgefahr für mehr als einen Quadratmeter Wandmalerei zunächst durch eine Sicherheitsbeklebung mit Japanpapier gebannt werden.

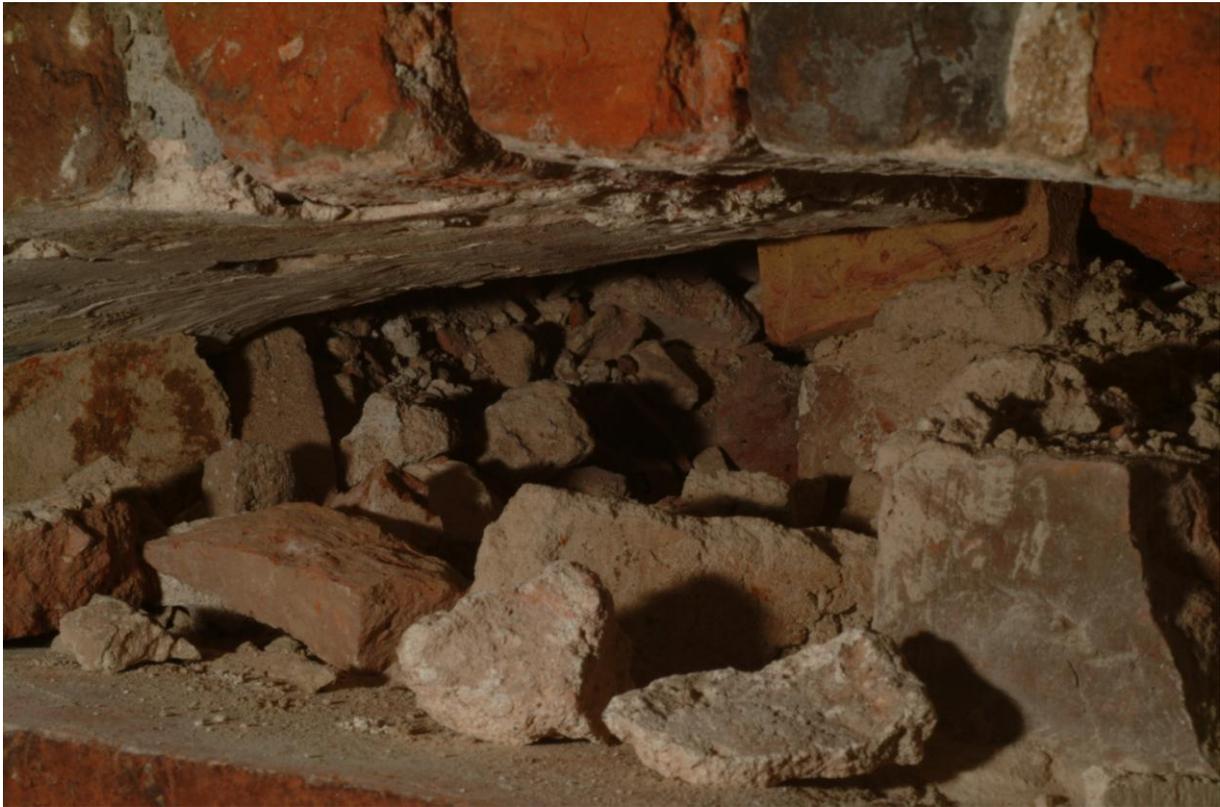
Kartierung der Putzablösungen

Kartierter Bereich	22,01m ²

Hohlstellen nach "Ferndiagnose"	1,16m ²

Hohlstellen insgesamt	7,35m ²

Mit der Einrüstung mußte allerdings auch ein deutlich größeres Schadensausmaß festgestellt werden: Über die rot kartierte Putzblase hinaus waren insgesamt über 7 Quadratmeter bemalter Putz vom Mauerwerk gelöst.

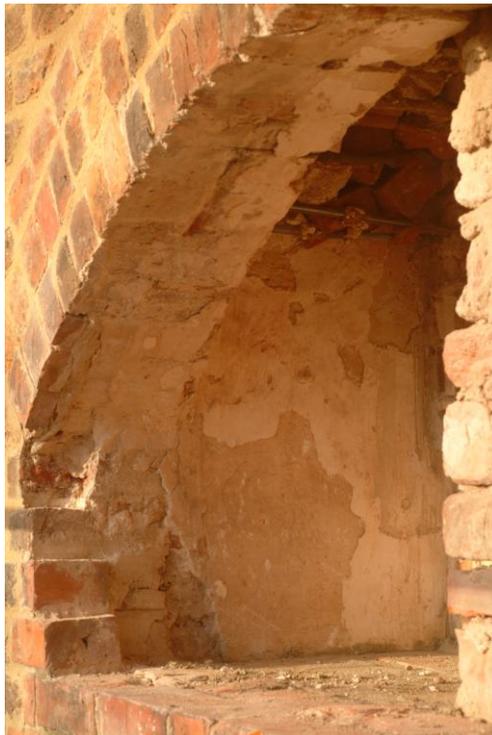
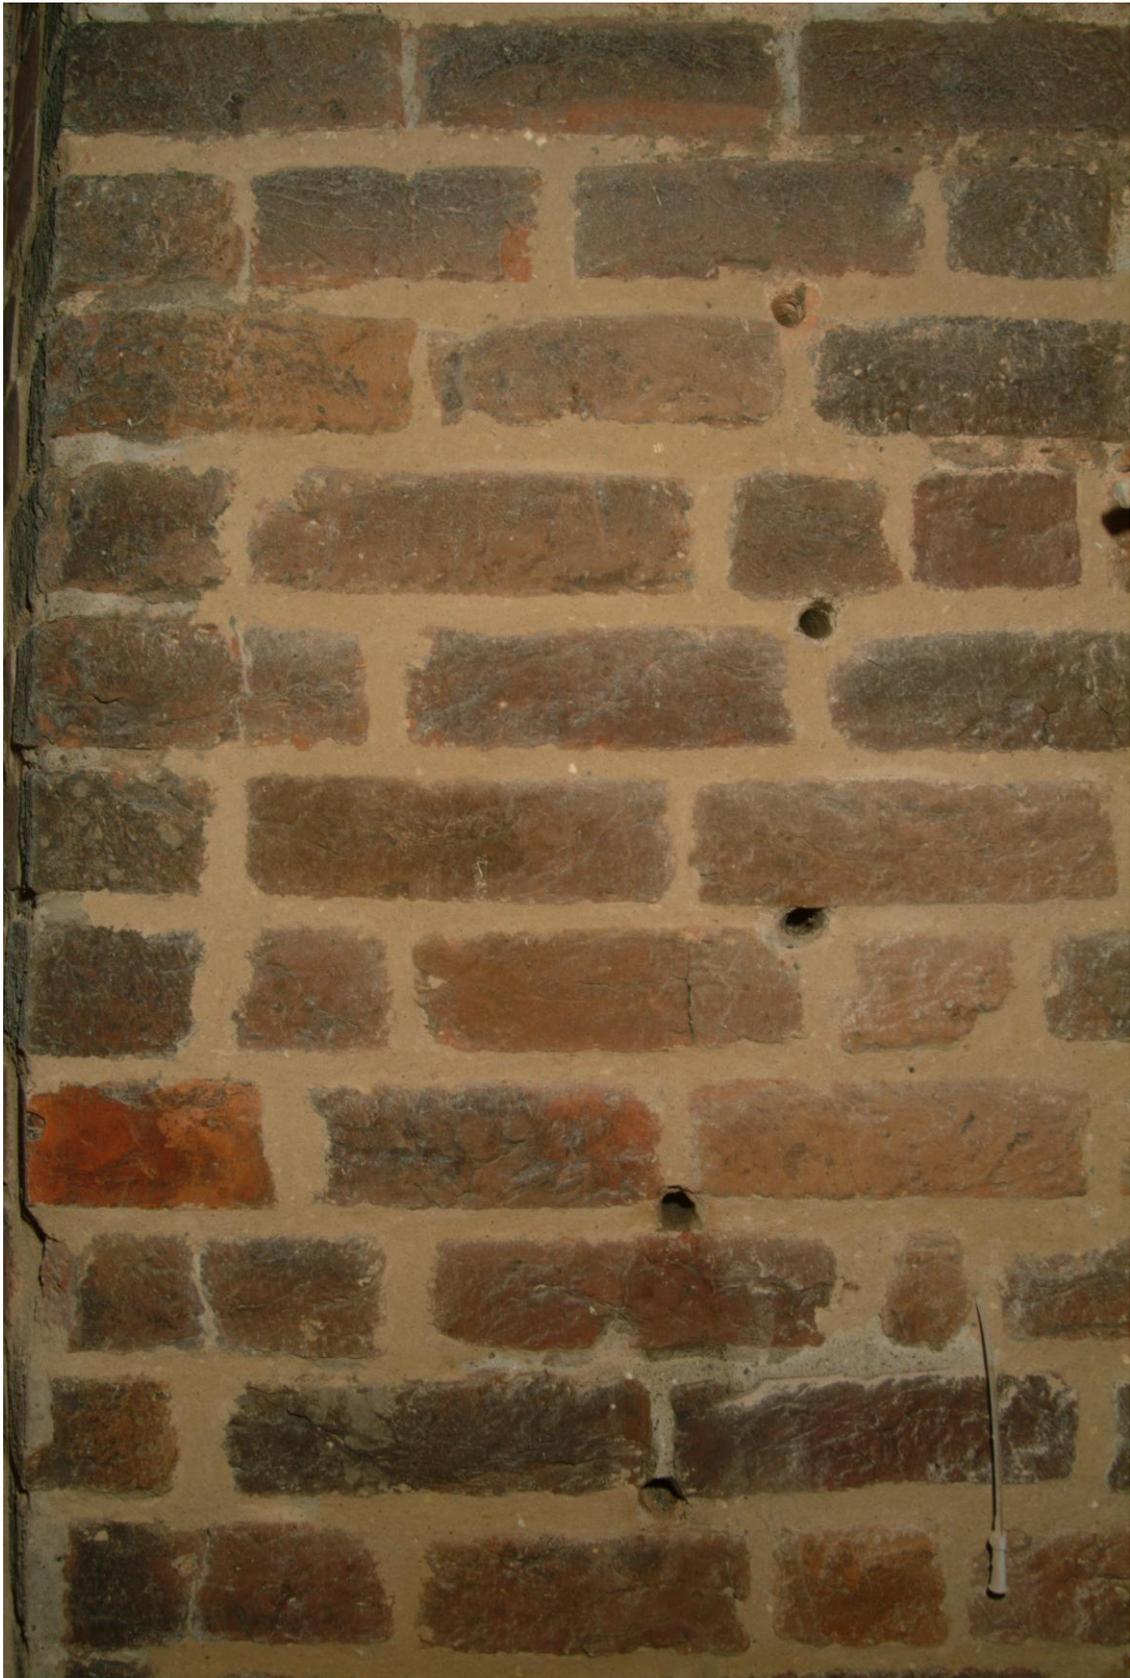
Schadensursache

Die Ursache des Schadens war die lose Verfüllung eines Hohlraumes im Mauerwerk hinter der Malerei mit ca. 7m³ Bauschutt. Dieser Schutt war durch Vibrationen zusammengerutscht und hatte dabei die Innenschale des Mauerwerks verschoben.

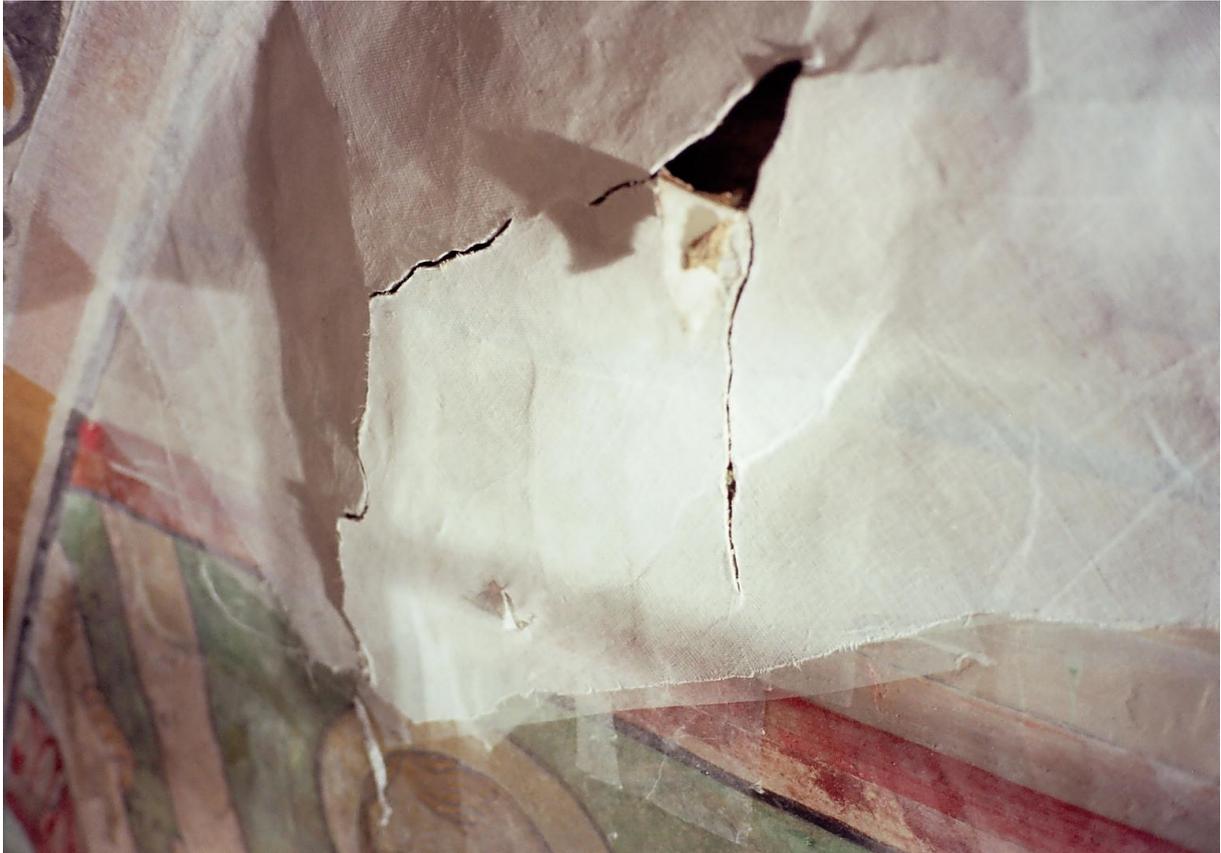
Hohlraumverfestigung

Im Bereich einer ehemaligen Öffnung vom Dormitorium in das Querhaus konnte der Hohlraum durch Entfernen einer neuzeitlichen Vermauerung von außen geöffnet und die lose Verfüllung durch Mauerwerk ersetzt werden. Darüber blieb nur die Möglichkeit, die Schuttpackung durch Injektionsschaummörtel zu verfestigen, der über Bohrungen von außen eingebracht wurde.

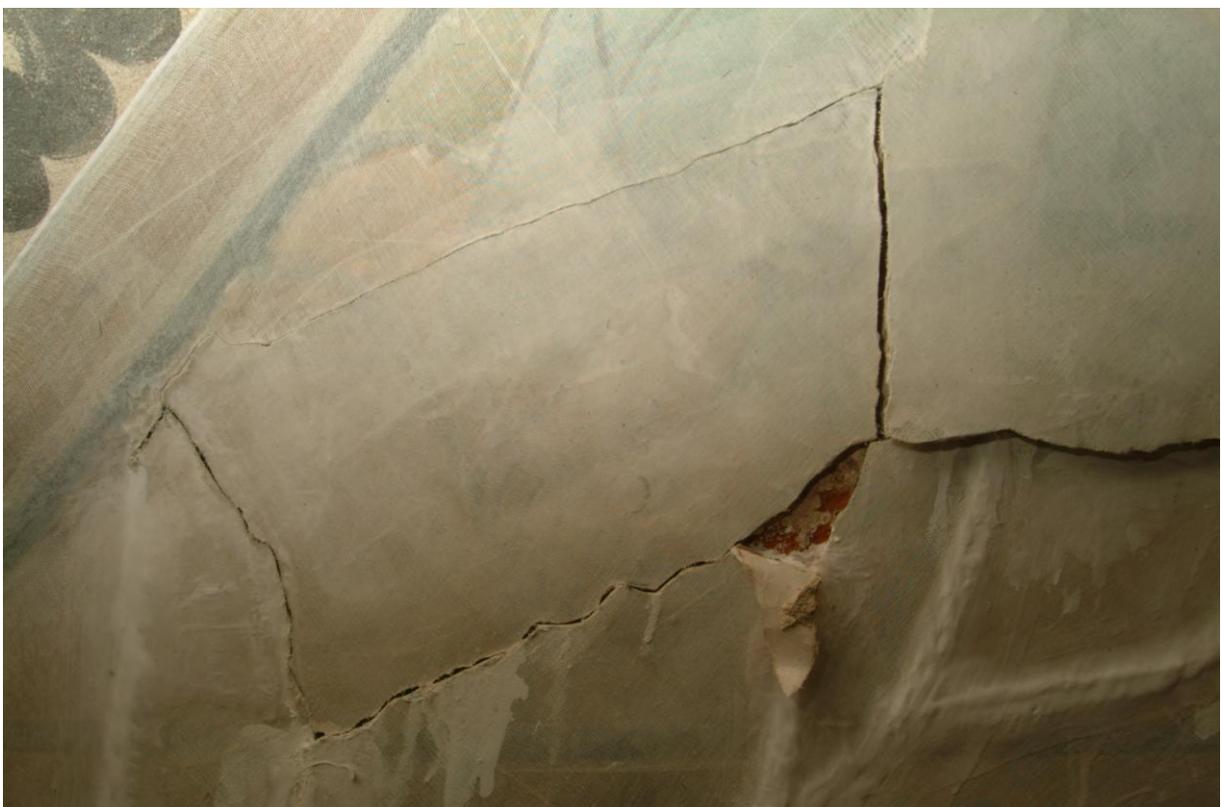
Die Putzblase ließ sich wegen der Verspannung der einzelnen Putzschollen nicht einfach wieder anlegen. So wurde zunächst die Sicherungsbeklebung mit Gewebe verstärkt.

Zum Planieren mußten die Putzschollen einzeln abgenommen, beschnitten und wieder angesetzt werden. Die Befestigung am Mauerwerk erfolgte auch hier mit Injektionsmörtel.
